土默特右旗三田矿业有限责任公司三田煤矿
2025 年度矿山地质环境治理与土地复垦计划书

编制单位：包头市聚喜地质勘查有限公司

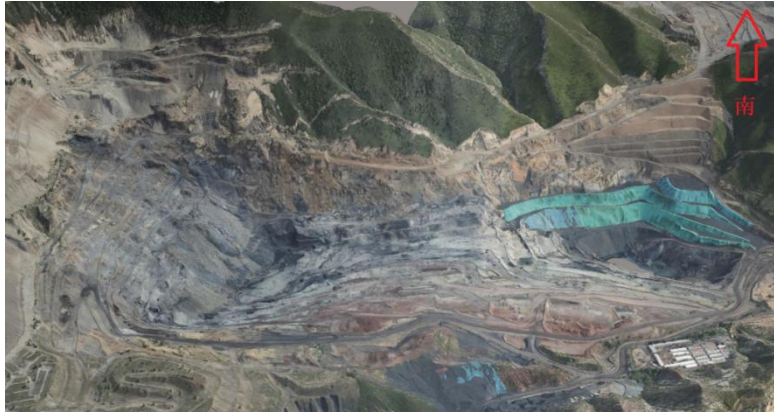
照片 2-1 1 号露天采坑全景航拍图

（1）1 号露天采坑位于矿区中西部，呈不规则状分布，地表境界东西向长约 1622m，南北宽约 528m-930m，占地面积 1223834m²，其中，证内面积约 1089861m²，证外面积约 133973m²。露天采坑西侧、南侧存在越界剥离，采坑最低开采标高为 1290m，采坑深度约为 60m-336m，平均采深约为 198m。采坑北侧边坡多为阶梯状，岩石结构较完整，可分辨台阶层次，采坑北侧形成七个台阶，台阶坡面角度 30°-70°，台阶高度 10m-15m。采坑南侧边坡台阶层次不明显，岩石结构较破碎，采坑南侧边坡台阶不规则，台阶坡面角度，台阶高度现场无法统计，现状形成 1 号露天采坑空场体积约为 6057.98 万 m³，采坑现状见照片 2-1。

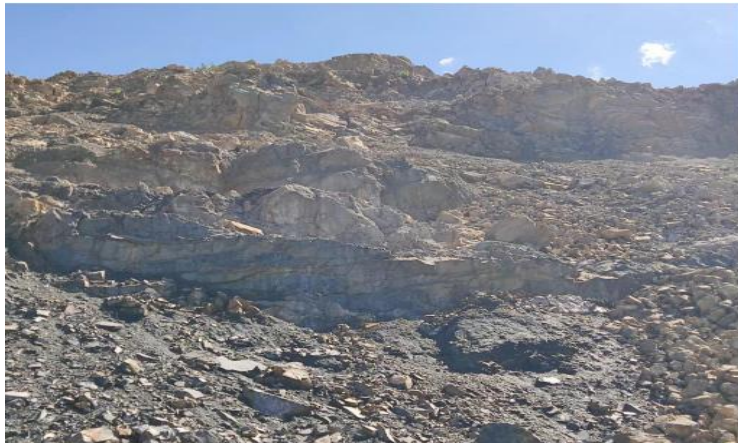
照片 2-2 1 号露天采坑南侧边坡崩塌地质灾害点

根据矿山现场调查,矿山现状 1 号露天采坑南侧高陡边坡角一般为 $60^{\circ} \sim 80^{\circ}$, 局部地段近于直立, 采坑高陡边坡岩石在自然风化和雨水侵蚀下, 基岩节理、裂隙发育, 岩体破碎, 采坑开挖形成临空面, 构成临空面的岩体在自重卸荷及机械振动下, 存在崩塌地质灾害点, 规模较小, 对露天采坑工作人员及机械威胁较小, 危险性较小。现状评估其崩塌地质灾害发育, 地质灾害影响程度较严重, 见照片 2-2。

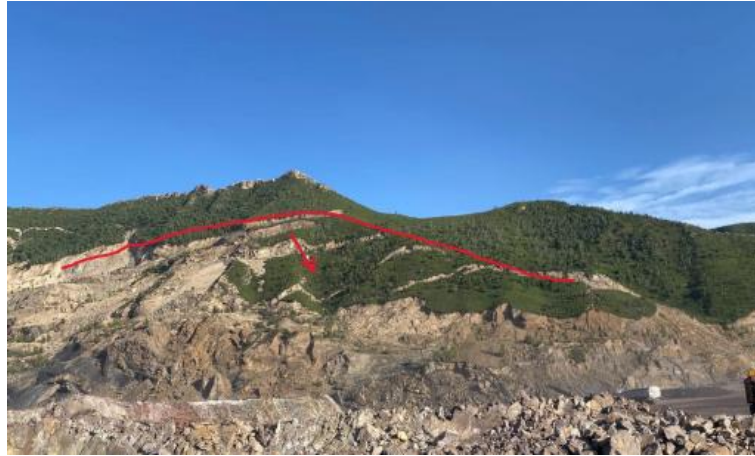
照片 2-3 1 号露天采坑南侧边坡滑坡地质灾害

现场调查发现南侧边坡存在滑坡地质灾害, 滑坡南北向长约 300m, 东西宽约为 590m, 面积约为 $1.77 \times 10^5 \text{m}^2$, 平均厚度较厚, 滑体体积大于 $100 \times 10^4 \text{m}^3$, 坡度 40° , 坡向 350° , 属于大型滑坡。为采剥扰动使原始岩质边坡失稳形成的滑坡。滑坡后缘以坡顶下方近东西向的拉张裂缝为界, 高程约 1520m, 未见其前缘。滑坡体岩石在自然风化和雨水侵蚀下, 基岩节理、裂隙发育, 岩体破碎, 岩体在自重卸荷及机械振动下, 滑坡地质灾害规模大, 对露天采坑工作人员及机械威胁大, 危险性大。现状评估其滑坡地质灾害发育, 地质灾害影响程度严重, 见照片 2-3。

为消除三田煤矿南坡滑坡及崩塌不稳定边坡地质灾害隐患, 三田煤矿于 2023

年 5 月 15 日委托内蒙古煤炭建设工程（集团）总公司编制《土默特右旗三田矿业有限责任公司三田煤矿南坡地质灾害治理设计》。

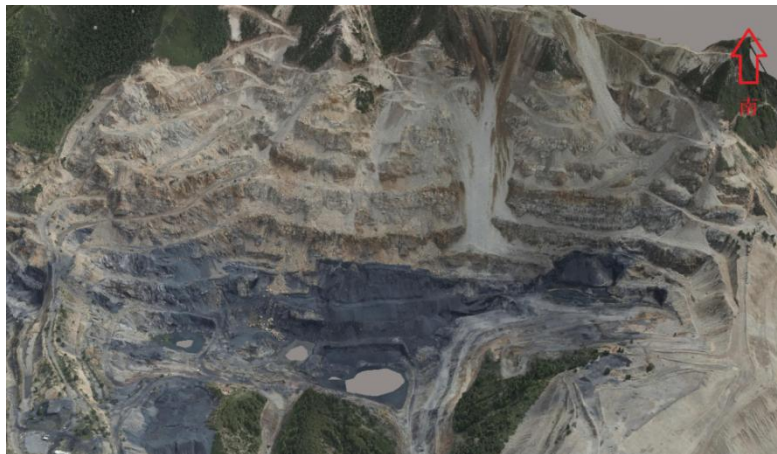
照片 2-4 2 号露天采坑全景航拍图

(2)2 号露天采坑位于矿区中部,呈不规则状分布,地表境界东西向长约 1090m,南北宽约 508m-660m,占地面积 678771m² (证内面积约 651202m²、证外面积约 27569m²),露天采坑南侧存在越界剥离,采坑最低开采标高为 1538m,采坑深度约为 45m-320m,平均采深约为 182m。采坑北侧有两处采坑马道口,岩石结构较完整,可分辨台阶层次,采坑北侧形成四个台阶,台阶坡面角度 30°-65°,台阶高度 10m-70m。采坑南侧边坡台阶层次不明显,岩石结构较破碎,采坑南侧边坡台阶不规则,台阶坡面角度,台阶高度现场无法统计。现状形成 2 号露天采坑空场体积约为 3088.41 万 m³,采坑现状见照片 2-4。

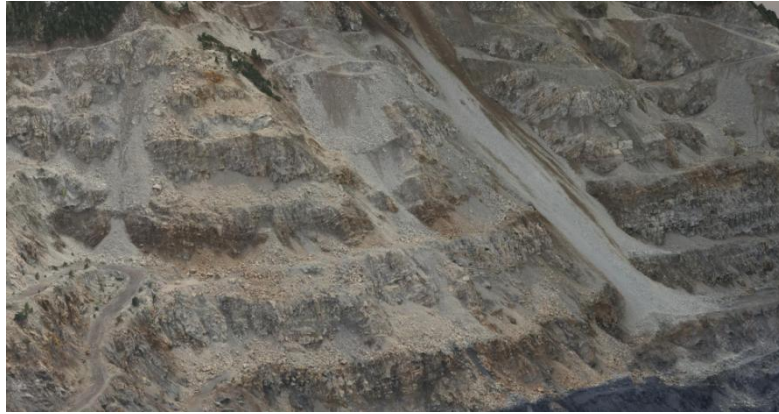
照片 2-5 2 号露天采坑南侧边坡崩塌地质灾害点

根据矿山现场调查,矿山现状 2 号露天采坑南侧高陡边坡角一般为 60°~80°,局部地段近于直立,采坑高陡边坡岩石在自然风化和雨水侵蚀下,基岩节理、裂隙发育,岩体破碎,采坑开挖形成临空面,构成临空面的岩体在自重卸荷及机械

振动下，存在崩塌地质灾害点，规模较小，对露天采坑工作人员及机械威胁较大，危险性较大。现状评估其崩塌地质灾害发育，地质灾害影响程度较严重，见照片 2-5。

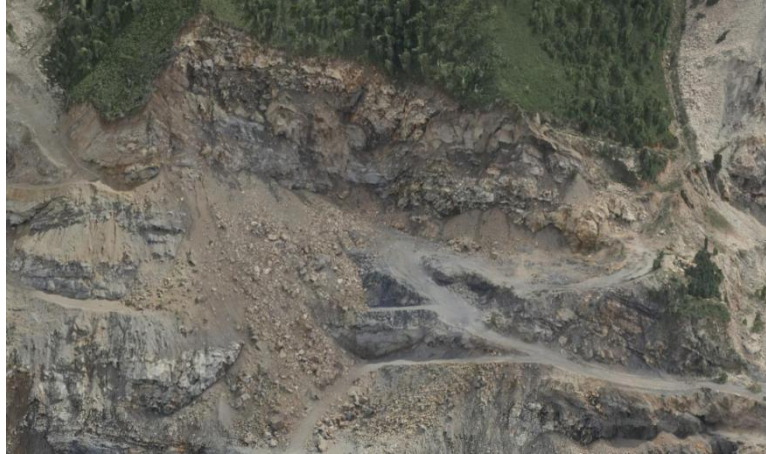
照片 2-6 3 号露天采坑南侧边坡崩塌地质灾害点

根据矿山现场调查，矿山现状 3 号露天采坑南侧高陡边坡角一般为 60° ~80°，局部地段近于直立，采坑高陡边坡岩石在自然风化和雨水侵蚀下，基岩节理、裂

隙发育，岩体破碎，采坑开挖形成临空面，构成临空面的岩体在自重卸荷及机械振动下，存在崩塌地质灾害点，规模较小，对露天采坑工作人员及机械威胁较大，危险性较大。现状评估其崩塌地质灾害发育，地质灾害影响程度较严重，见照片 2-6。

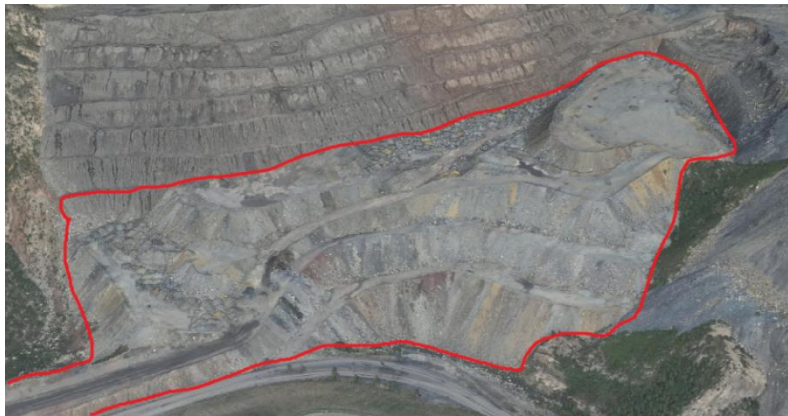
照片 2-7 1 号外排土场（西部）

根据现场调查，1 号外排土场（西部）位于矿区西南部证外，为山坡式堆积，北西至东南向长约 504m，南西至西北向宽约 172m-260m，1 号外排土场占地面积约 135850m²，堆放高度约 44m-75m，形成四个台阶，台阶高度约 10m-30m，边坡角度

30° -45°。排土场废石顺势堆放于山坡处，堆放废石量约 323.32 万 m³。矿山前期已对 1 号外排土场（东部）进行了边坡整形治理，治理面积约 269130m²，治理工程已通过专家组验收。见照片 2-7。

(1) 覆土：对前期已治理的1号外排土场东部1467m平台以上区域进行覆土，覆土厚度0.30m。

(2) 恢复植被：1号外排土场东部1467m平台以上区域进行人工播撒草籽工程，播种量为 $80\text{kg}/\text{hm}^2$ ，恢复面积 13.3861hm^2 。

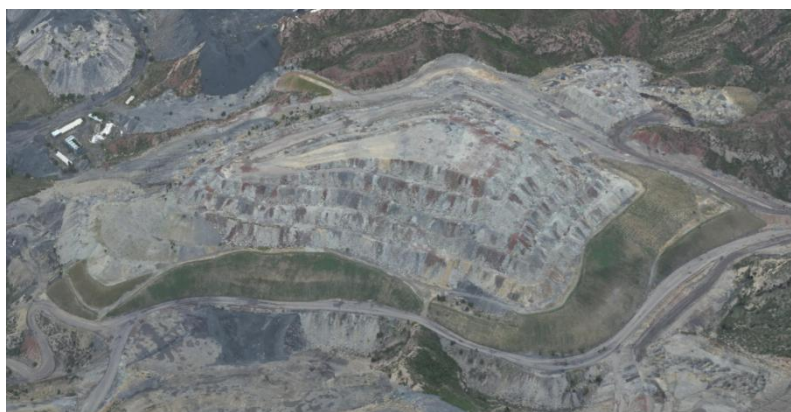
照片 2-8 2 号外排土场

根据现场调查，2 号外排土场位于矿区西南部证外，为山坡式堆积，近南北向长约 1176m，近东西向宽约 255m-500m，堆放高度约 66m-140m，2 号外排土场占地面积约 418648m²，排土场东侧形成六个台阶，台阶高度约 13m-15m，边坡角度 30° -45°，排土场西侧形成三个台阶，台阶高度约 10m-15m，底部边坡高度约 40m-100m，边坡角度 30° -45°。排土场废石顺势堆放于山坡处，堆放废石量约 699.62 万 m³。矿山前期已对 2 号外排土场东侧底部边坡进行了边坡整形、覆土、恢复植被，治理面积约 87810m²，治理工程已通过专家组验收。见照片 2-8。

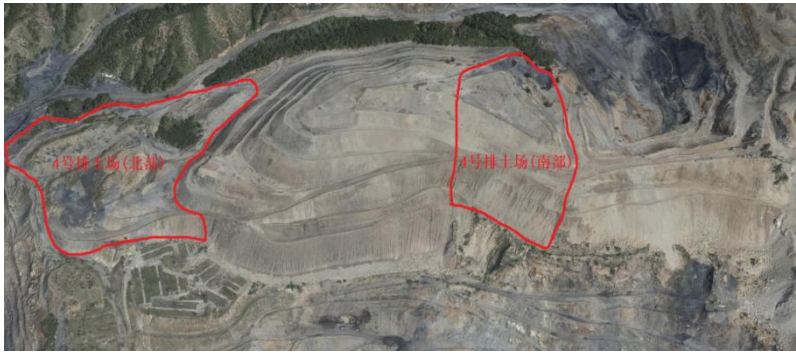
照片 2-10 4 号外排土场（北部、南部）

根据现场调查，4 号外排土场位于矿区北部，为山坡式堆积，4 号外排土场未治理区域占地总面积约 165905 m^2 。其中，4 号排土场（北部）位于证外，近南北向长约 500m，近东西向宽约 223m-380m，占地面积约 116162 m^2 ，堆放高度约 15m-40m，排土场形成较标准的台阶，边坡角度 30° - 45° ，台阶高度约 10-20m。排土场废石就势堆放于缓山坡处，堆放废石量约 127.78 万 m^3 。4 号外排土场（南部）位于证内，近东西向长约 357m，近南北向宽约 180m，占地面积约 49743 m^2 ，堆放高度约 50m，排土场形成较标准的台阶，边坡角度 30° - 45° ，台阶高度约 10-25m。排土场废石就势堆放于 2 号和 3 号露天采坑之间，堆放废石量约 49.74 万 m^3 。矿山前期已对 4 号外排土场（中部）部分边坡进行了边坡整形、覆土、恢复植被，治理面积约 179139 m^2 ，治理工程已通过专家组验收。见照片 2-10。

(1) 覆土：对前期已治理的4号外排土场中部区域进行覆土，覆土厚度0.30m。

(2) 恢复植被：对前期已治理的4号外排土场中部区域进行人工播撒草籽工程，播种量为 $80\text{kg}/\text{hm}^2$ ，恢复面积 14.8877hm^2 。

(1) 边坡整形：对4号外排土场南部边坡区域进行边坡整形。

(2) 平整：对4号外排土场南部边坡区域进行平整，平整厚度0.30m。

(3) 覆土：对4号外排土场南部边坡区域进行覆土，覆土厚度0.30m。

(4) 恢复植被：对4号外排土场南部进行人工播撒草籽工程，播种量为 $80\text{kg}/\text{hm}^2$ ，恢复面积 4.9743hm^2 。

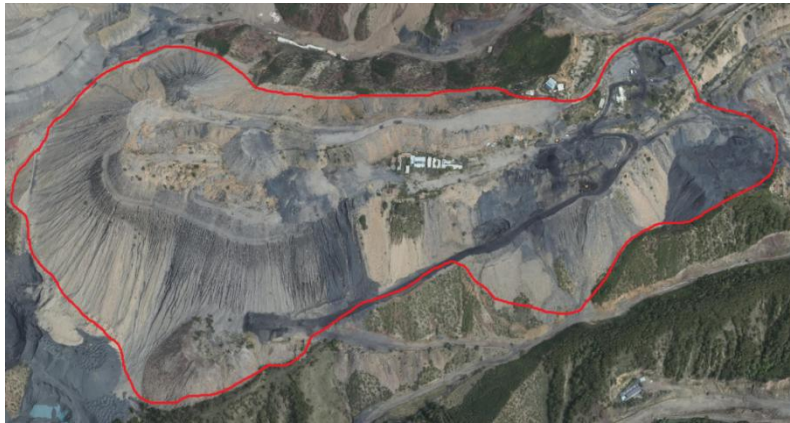
照片 2-11 5 号外排土场

根据现场调查，5 号外排土场位于矿区北部，为山坡式堆积，近南北向长约 1097m，近东西向宽约 210m-570m，5 号外排土场占地总面积约 353983 m^2 ，其中排土场南段位于证内占地面积约 53560 m^2 ，中北段位于证外占地面积约 300423 m^2 ，排土场堆放高度约 10m-136m，排土场未形成较标准的台阶，边坡角度 30° - 45° 。排土场废石就势堆放于缓山坡处，堆放废石量约 1033.50 万 m^3 。见照片 2-11。

五处排土场不存在崩塌、滑坡地质灾害隐患；排土场中不存在有害物质，对含水层基本无影响；排土场形成的人工堆积地貌较大，破坏了原始的地形地貌形态，与周围景观不协调，对地形地貌景观影响程度严重；排土场建设直接损毁了地表原始土壤植被，造成土地植被资源破坏、减少，生态环境恶化，对土地资源影响程度严重；破坏土地类型有乔木林地、灌木林地、采矿用地、天然牧草地、其他草地。

(1) 边坡整形：对5号外排土场顶部区域进行边坡整形。

(2) 平整：对5号外排土场顶部区域进行平整，平整厚度0.30m。

(3) 覆土：对5号外排土场顶部区域进行覆土，覆土厚度0.30m。

(4) 恢复植被：对5号外排土场顶部进行人工播撒草籽工程，播种量为 $80\text{kg}/\text{hm}^2$ ，恢复面积 7.4310hm^2 。

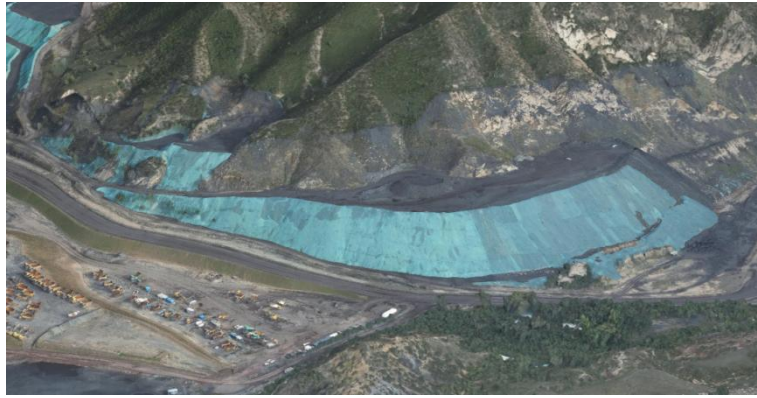
照片 2-12 1 号煤矸石堆

(1) 1号煤矸石堆：位于矿区西部证外约 500m 处，近东西向长约 510m，近南北向宽约 47m-130m，堆放高度为 15m-46m，占地面积约 60407m²，为以往排放矸石堆地，排放形式为依山势堆放，矸石堆放量约 122.82 万 m³，矸石堆边坡角为 35°-45°。前期已对 1号煤矸石堆边坡进行了苫布覆盖。见照片 2-12。

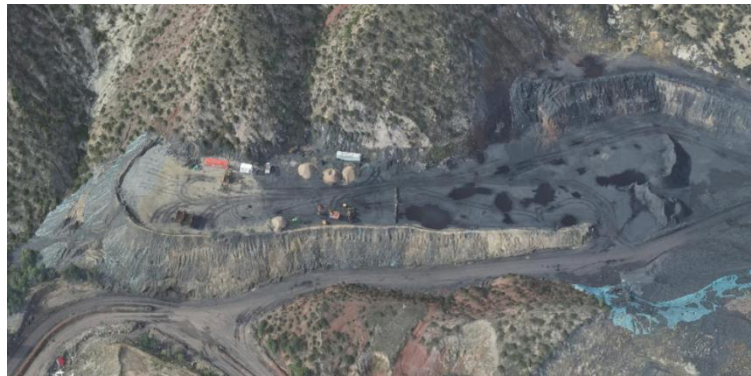
照片 2-13 2 号煤矸石堆

(2) 2 号煤矸石堆：位于矿区北西部证外约 160m 处，近南西至北东向长约 416m，近西北至东南向宽约 96m，堆放高度为 4m-20m，占地面积约 35116m²，为以往排放矸石堆地，排放形式为依山势堆放，矸石堆放量约 28.09 万 m³，矸石堆边坡角为 35° -45°。见照片 2-13。

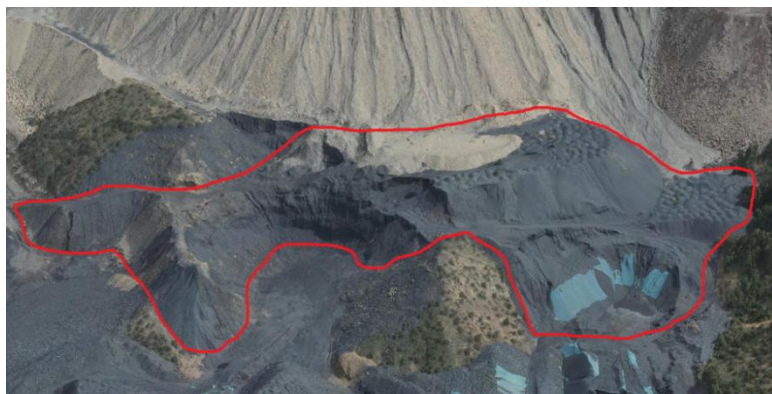
照片 2-14 3 号煤矸石堆

(3) 3 号煤矸石堆：位于矿区北部证外约 760m 处，近南西至北东向长约 330m，近西北至东南向宽约 26m-139m，堆放高度为 14m-40m，占地面积约 27459m²，为以往排放矸石堆地，排放形式为依山势堆放，矸石堆放量约 23.34 万 m³，矸石堆边坡角为 35° -45°。北侧部分已进行了清理筛选。见照片 2-14。

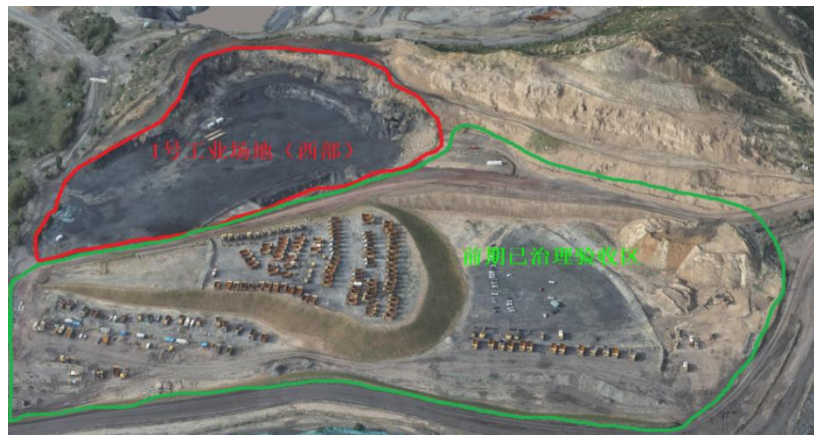
照片 2-15 1号工业场地（西部）

(1) 1号工业场地（西部）：位于矿区西部证外约550m处，近南西至北东向长约360m，近西北至东南向宽约160m，现状场地内建有3处彩钢结构房屋，建筑房屋占地面积约54m²，1处地磅及工业场地。见照片2-15。

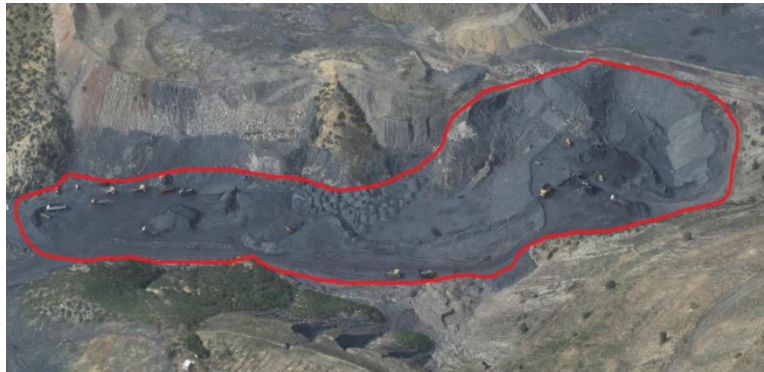
照片 2-16 2号工业场地

(2) 2号工业场地：位于矿区北部证外约187m处，东西向长约570m，南北向宽约120m-295m，现状场地内有4处筛选设备、工业场地及临时堆料，临时料堆堆放量约6.36万m³。见照片2-16。

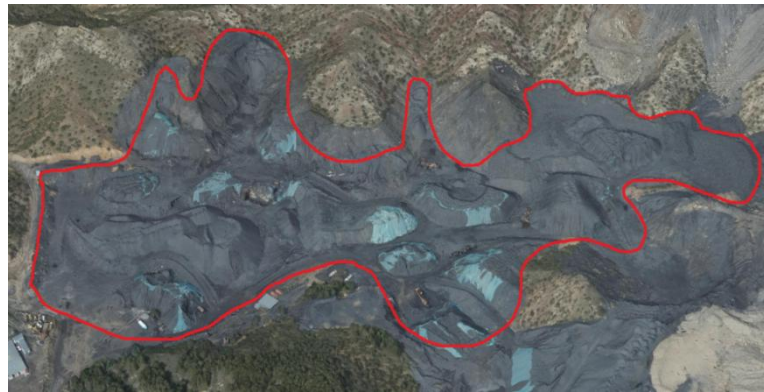
照片 2-17 3号工业场地

(3) 3号工业场地：位于矿区北部证外约930m处，近南西至北东向长约412m，近西北至东南向宽约62m-115m，现状场地内有2处筛选设备，工业场地及临时堆料，临时料堆堆放量约13.50万m³。见照片2-17。

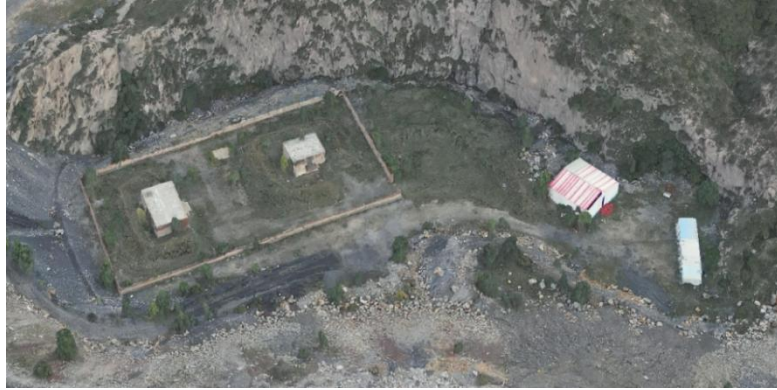
照片 2-18 炸药库

根据现场调查，矿山现有一处炸药库，位于矿区西南约 2.7km 处，3 号外排土场南侧，占地面积 7306m²，主要为 2 处废弃的彩钢房屋和 2 处砖瓦房屋及外围砖砌墙，房屋周边均已自然恢复了植被。现状条件下，炸药库不发生地质灾害；炸药库直接堆放在地表，对含水层无影响；炸药库的形成，造成了原地形地貌的不连续，影响了原有地形地貌景观，影响较轻；炸药库影响地表植被；土地损毁形式为压占；炸药库损毁的土地类型为公共设施用地、物流仓储用地采矿用地。见照片 2-18。

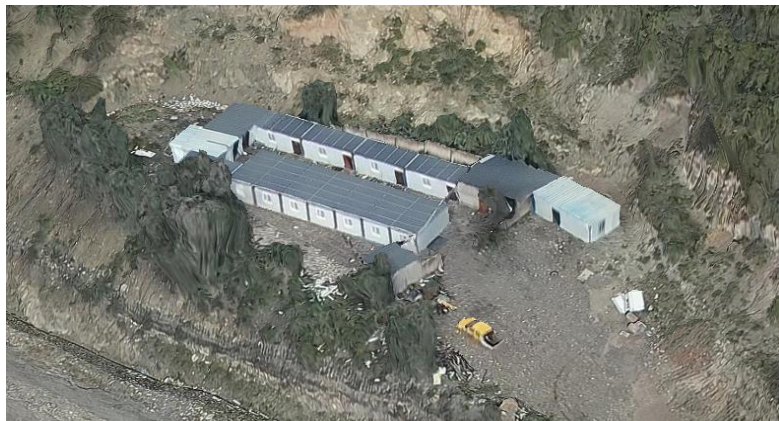
照片 2-19 1号废弃房屋

1号废弃房屋区位于矿区北部证内，占地面积954m²，场地内有1处的彩钢房屋，建筑房屋占地面积约为330m²，其余为活动场地。见照片2-19。

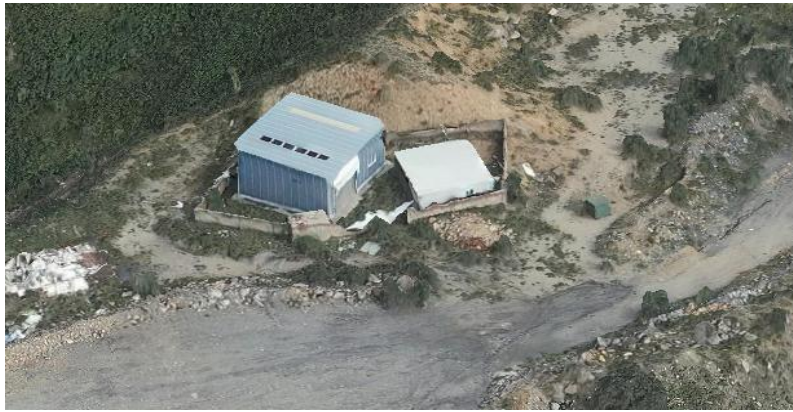
照片 2-20 2 号废弃房屋

2号废弃房屋位于矿区北部证外，占地面积460m²，场地内有1处的彩钢房屋，建筑房屋占地面积约为230m²，其余为活动场地，房屋周边已自然恢复植被。见照片2-20。

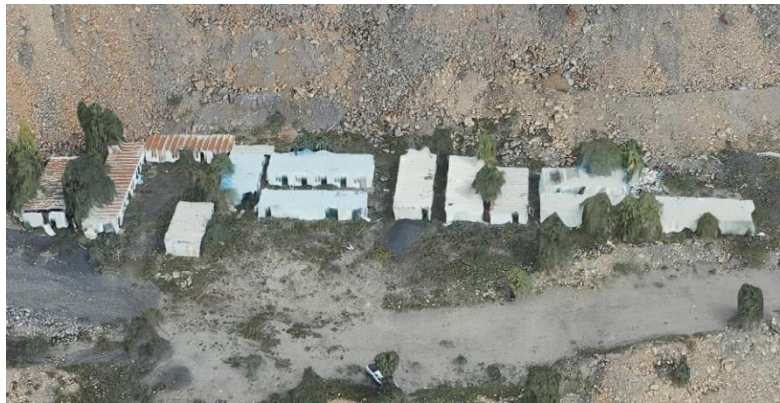
照片 2-21 3 号废弃房屋

3号废弃房屋位于矿区北部证外，占地面积3342m²，场地内有12处的彩钢房屋，建筑房屋占地面积约为1007m²，其余为活动场地，房屋周边已自然恢复植被。见照片2-21。

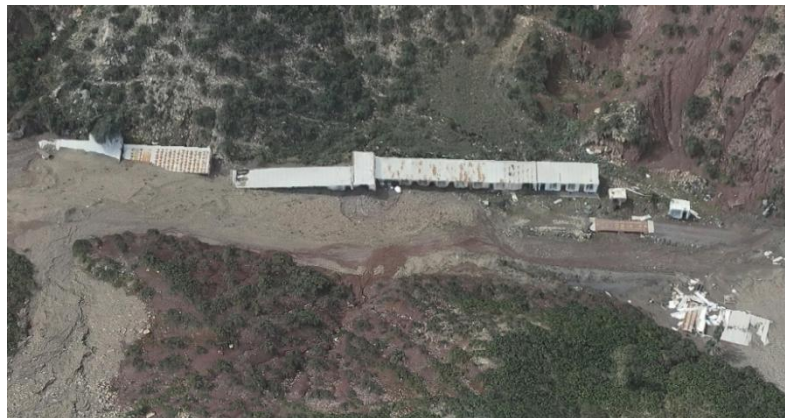
照片 2-22 4 号废弃房屋

4号废弃房屋位于矿区北部证外，占地面积3190m²，场地内有2处的彩钢房屋，建筑房屋占地面积约为1640m²，房屋西侧为原始山坡，东侧为河沟，部分房屋已

被东侧排土场形成的冲击废石掩埋。见照片 2-22。

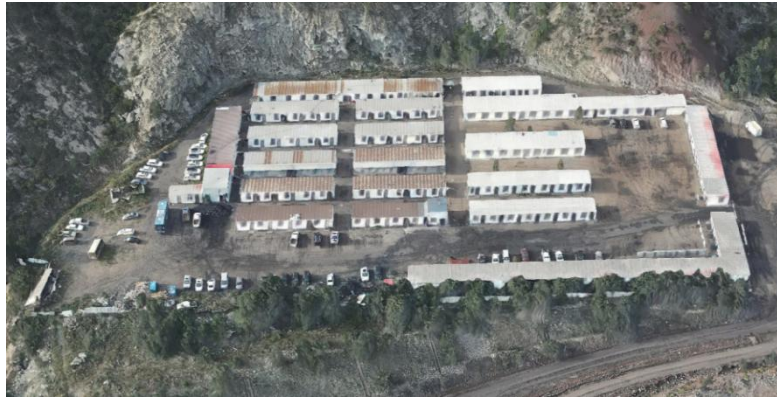
照片 2-23 1号办公生活区

1号办公生活区位于矿区西部约130m处，占地面积15654m²，场地内有19处的彩钢房屋，建筑房屋占地面积约为4785m²，其余为活动场地和停车场地。见照片2-23。

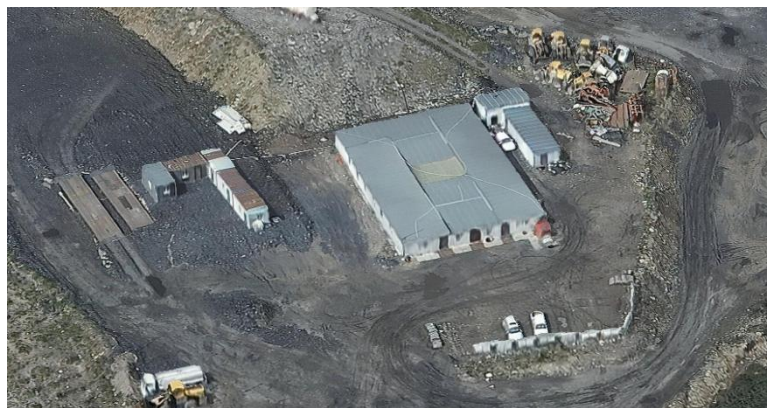
照片 2-24 2号办公生活区

2号办公生活区位于矿区北部830m处，占地面积1792m²，场地内有3处的彩钢房屋和1处地磅，建筑房屋占地面积约为750m²，其余为活动场地和停车场地。见照片2-24。

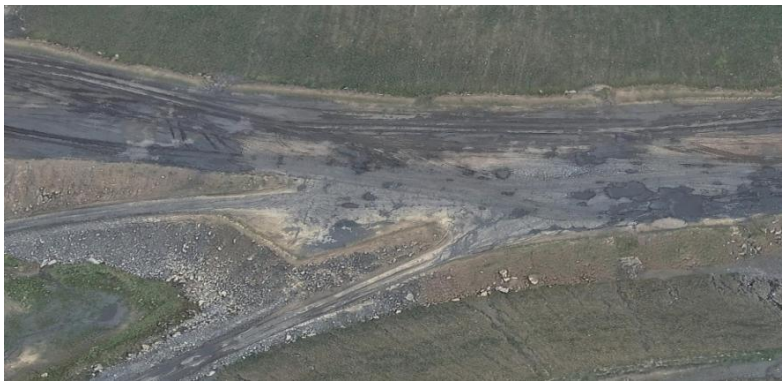
照片 2-25 矿区道路（西部）

根据现场调查，矿区道路主要为矿区外通往露天采坑与外排土场、煤矸石堆、办公生活区之间的道路，简易土路，矿区西部道路长约 4865m，矿区北部道路长约 2065m，道路总长度约 6.93km，路面宽约 8m-15m，平均宽约 11.5m，道路压占总面积约 98765m²，其中证内占地面积约 9596m²，证外占地面积约 89169m²，矿区道路直接形成于沟谷地表。现状条件下，矿区道路不存在地质灾害隐患；矿区道路直接建设在地表，对含水层无影响；矿区道路的形成，影响了原有地形地貌景观，影响较轻；矿区道路影响地表植被，土地损毁形式为压占，矿区道路损毁的土地类型为农村道路和采矿用地。见照片 2-25、照片 2-26。
